# „You only live twice“ Das zweite Leben der Villa Wagner

Bei der Begegnung mit Architektur und Ausstattung der Villa Wagner stellen sich Assoziationen mit James-Bond-Filmen der 1960er Jahre ein. Schon bei nahe verloren, konnte das Landhaus Wagner vor durchgreifendem Umbau und der Zerstörung seines Denkmalwerts bewahrt werden, um dank eines in Respekt zur Architektur und auf der Basis von restauratorischen Befunden entwickelten Sanierungskonzepts zu neuem Leben zu erwachen – wie Agent 007 im Jahre 1967: „You only live twice“! Bewertet als vorbildliches Beispiel für einen denkmalgerechten Umgang mit Architektur der jüngsten Vergangenheit, erhielt die Villa Wagner den Denkmalschutzpreis Baden-Württemberg 2010.

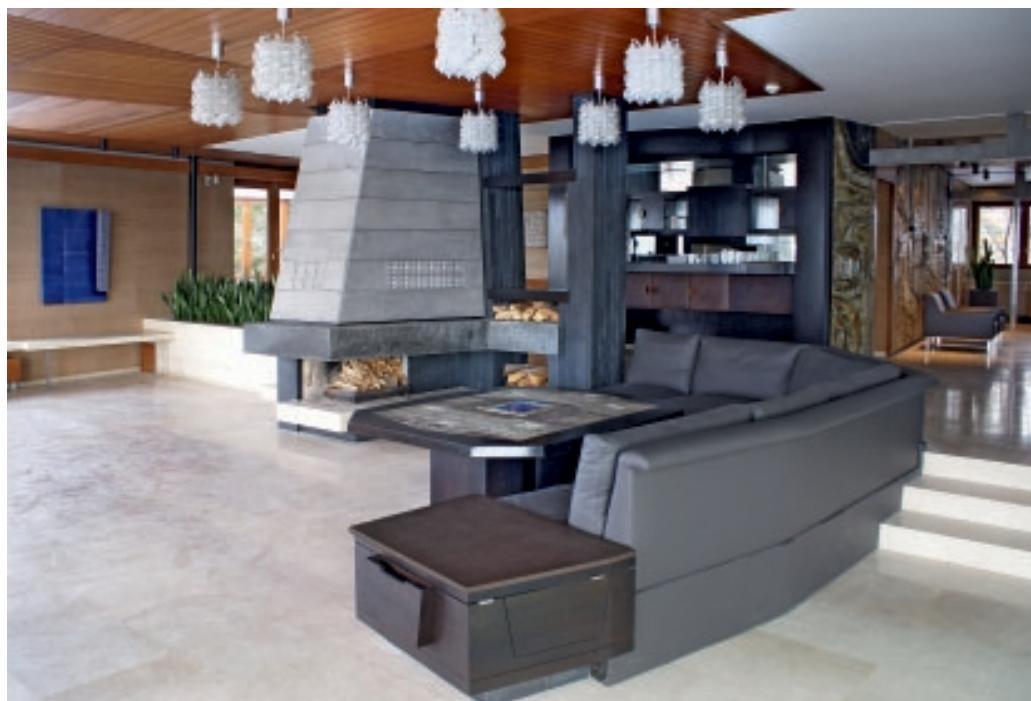
1 Der farbliche Dreiklang im Salon: das helle Honigbraun von Ulmentäfer und Grastapeten an den Wänden, das Rotbraun von Teakrahmen und Holzdecke, das Schwarzenbraun von Wenge an Bar, Gaderobe und „Bedienungszentrale“ neben der grauen Ledergarnitur.

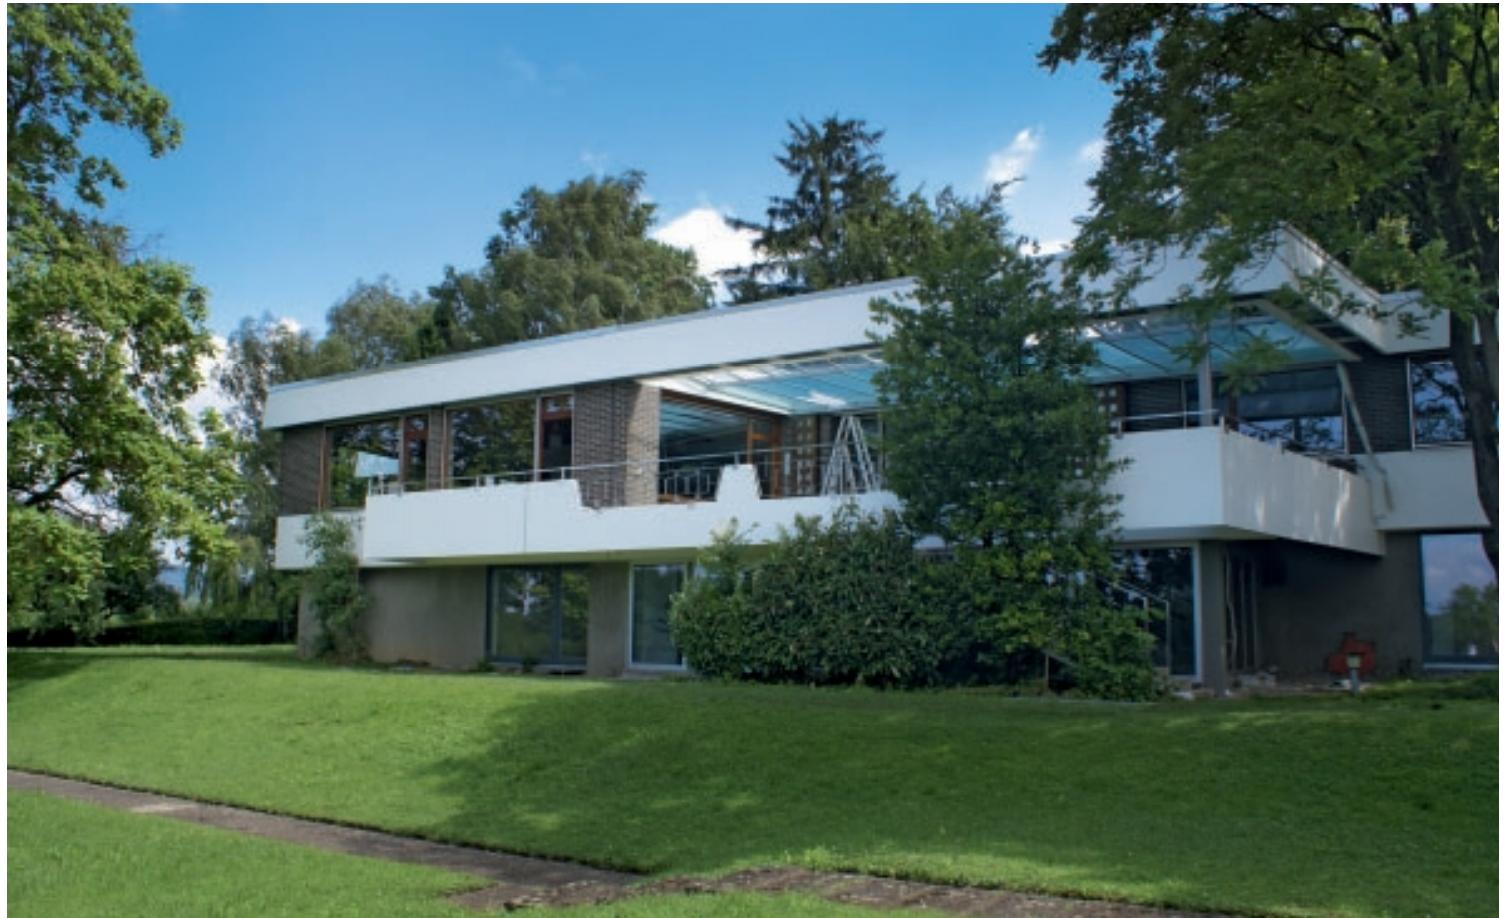
2 Das Farbkonzept beruht auf der sorgfältig aufeinander abgestimmten Materialwahl: Das Weiß des Betons, das Braun des Klinkers, das Silbergrau der Kalksteinplatten, des Edelstahlgeländers und der geschliffenen Betonbrüstung ergänzen sich mit dem Blaugrün des Glasdachs zur modern-eleganten Gesamtwirkung.

Im Verlauf der Sanierungsmaßnahme stellte sich mit der restauratorischen Behandlung von Musterflächen an Fassade, Raumschale und Innenausstattung heraus, dass das grundlegende Gestaltungsprinzip in der Villa Wagner auf Kontrasten und Akzenten basiert, die sich aus der natürlichen Farbigkeit der verwendeten Materialien ergeben. Im Salon und Vestibül zum Beispiel bilden die verwendeten Holzarten einen farblichen Dreiklang: das helle Honigbraun von Ulmentäfer und seidig schimmernden Grastapeten an den Wänden, das Rotbraun von Teakrahmen, Blenden und Holzdecke, das Schwarzbraun der Palisanderart Wenge an Bar- und Gaderobenschränken (Abb. 1). Außen werden das Weiß des gestrichenen Betons und das Braun des Klinkers vom Silbergrau der Kalksteinplatten, des Edelstahlgeländers und der geschliffenen Betonbrüstung begleitet. Das Blaugrün des Glasdachs setzt dazu einen leichten und doch raumbestimmenden Akzent (Abb. 2).

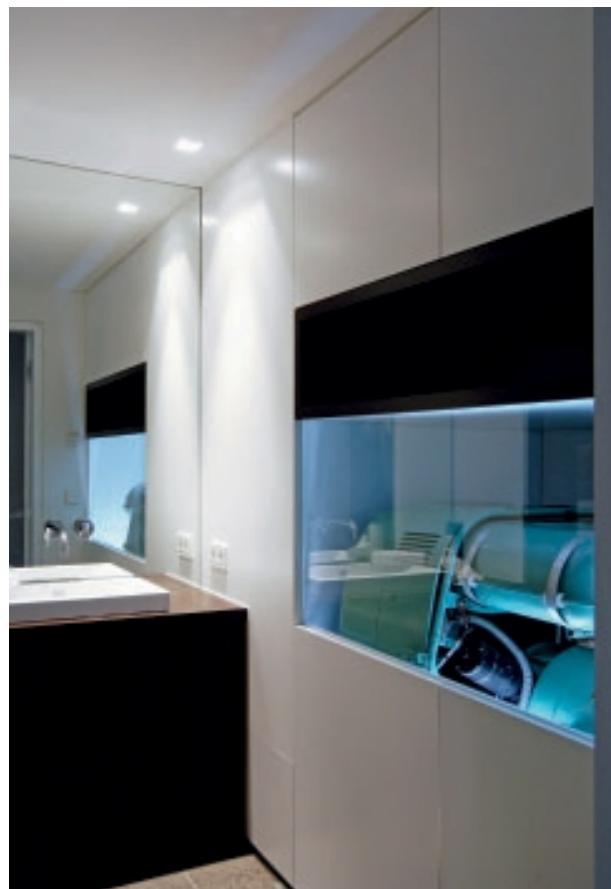
Die damals hochmoderne Haustechnik der Bauzeit ist weitgehend erhalten und konnte in das neue Nutzungskonzept integriert werden: von der Bedienungszentrale neben der den Salon dominierenden Ledergarnitur über versenkbare Fenster, bauzeitliche Lampen und Leuchten, aufwendige Sanitäranlagen bis hin zur Mikrowelle und einem in unseren Breiten völlig unüblichen elektrischen Müllzerkleinerer in der Küche wie auch dem Stromgenerator im Erdgeschoss – „eine Mischung aus Austin Powers und Bond 007“, so der Geschäftsführer der J. Wagner GmbH zu Beginn der Sanierungsmaßnahme (Abb. 3).

3 „Eine Mischung aus Austin Powers und James Bond“: Im Erdgeschoss wurde der bauzeitliche Generator zur Notstromversorgung in die Gestaltung eines Badezimmers integriert.

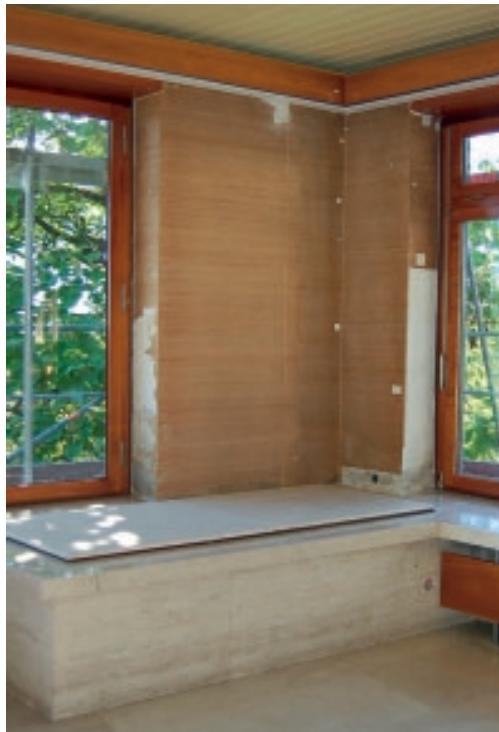
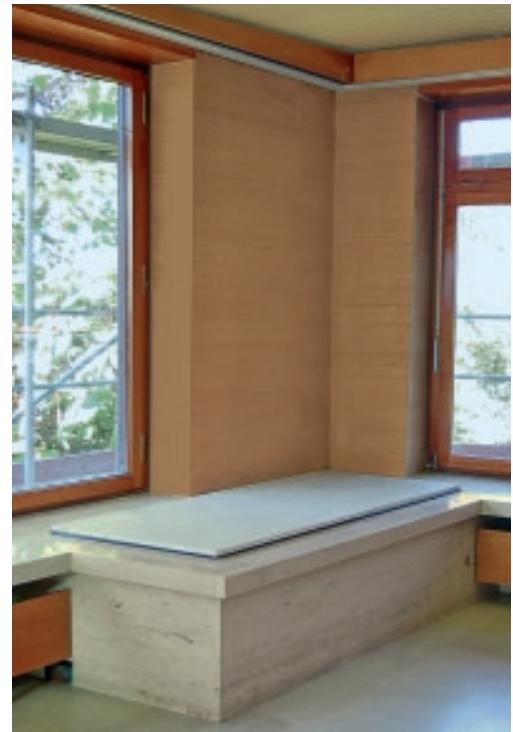
*4 Unregelmäßige Fehlstellen und stark beschädigte Bereiche (z.B. Gipsplomben) wurden gradlinig ausgeschnitten und mit originalem Tapetenmaterial, das in anderen Räumen geborgen werden konnte, ergänzt.*

Nach der Freilegung der Tapete konnten die augenfällig auf der Oberfläche zurückgebliebenen Kleisterreste der Übertapezierung durch Anlösen mit einem geeigneten Lösungsmittel gleichmäßig mit der Hand verrieben werden. Die Tapeten wurden dadurch regeneriert und erhielten ein farbig ruhigeres Erscheinungsbild zurück. Unregelmäßige Fehlstellen und stark beschädigte Bereiche (z. B. Gipsplomben) wurden gradlinig ausgeschnitten und mit originalem Tapetenmaterial, das in anderen Räumen der Villa geborgen werden konnte, ergänzt. Das Ergänzungsmaterial erwies sich als ideal, da es, bis auf materialbedingte Ungleichmäßigkeiten, hinsichtlich des Alterungszustandes mit der Umgebung der zu ergänzenden Tapeten identisch war. Die Ergänzungen passen sich auf diese Weise sehr unauffällig ein. Störende Farbläufer, die an den Tapetenstößen durchgedrungen waren, mussten retuschiert werden. Es wurde die Methode der Punktretusche angewendet, die lediglich auf das Auflösen der farbig geschlossenen

Läufer abzielte. Die Retusche auf diesem strukturierten Material erwies sich als schwierig. Durch die unterschiedlichen Tagesbeleuchtungen und die Dreidimensionalität der Oberfläche bleiben die Retuschen in gewisser Weise immer sichtbar. Der störende Eindruck der farbig sehr markanten Läufer konnte jedoch gut gemildert werden (Abb. 4). Heute präsentiert sich die Tapetenoberfläche wieder in einem zwar gealterten, aber sehr geschlossenen Bild. Die Grasfasertapeten waren und sind ein prägender Bestandteil einer exklusiven Ausstattung, die im Bodenseeraum in dieser Art ihresgleichen sucht. Die restaurierten Wandflächen mit ihren schönen, in warmem Ocker gehaltenen Grasfasertapeten können nun wieder zu einer außergewöhnlichen Raumatmosphäre beitragen (Abb. 5).

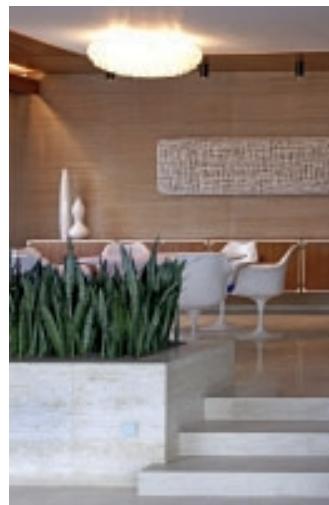
*5 Mit der Restaurierung der Grasfasertapeten wurde die charakteristische Raumatmosphäre zurückgewonnen. Die seidig glänzenden, horizontal verlaufenden Grasfasern haben einen schillernden Effekt, durch den die Materialität der Raumwände scheinbar aufgelöst wird.*

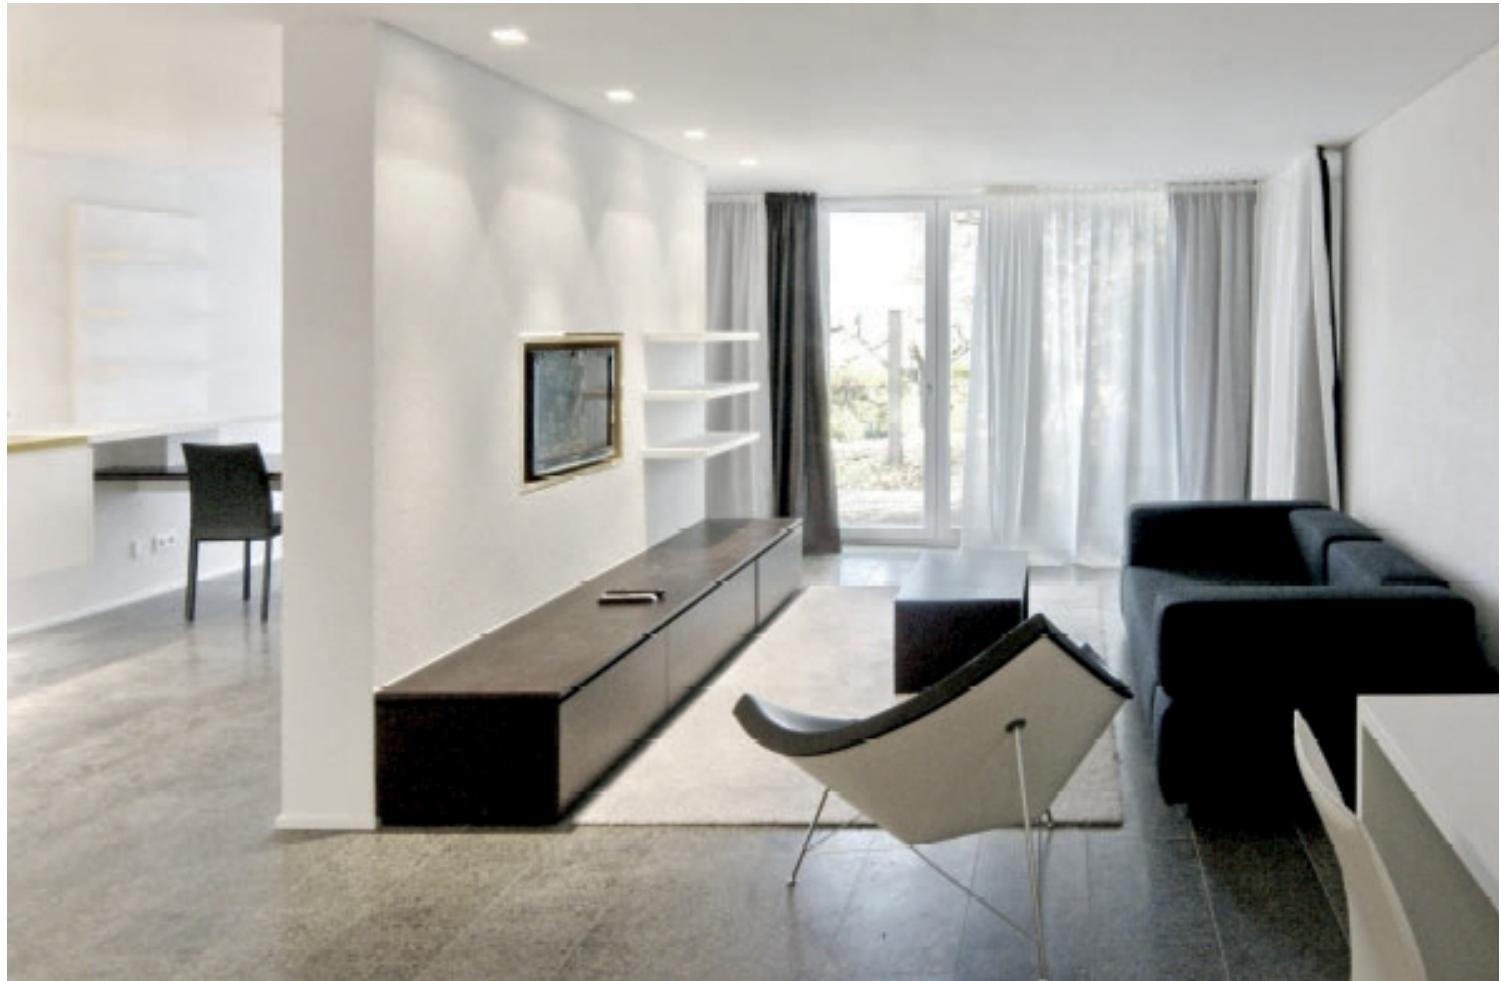
6 Im Erdgeschoss unter Wahrung des Grundrisses anstelle der Hausangestelltenräume eingearichtet: Appartements für neue Führungskräfte.

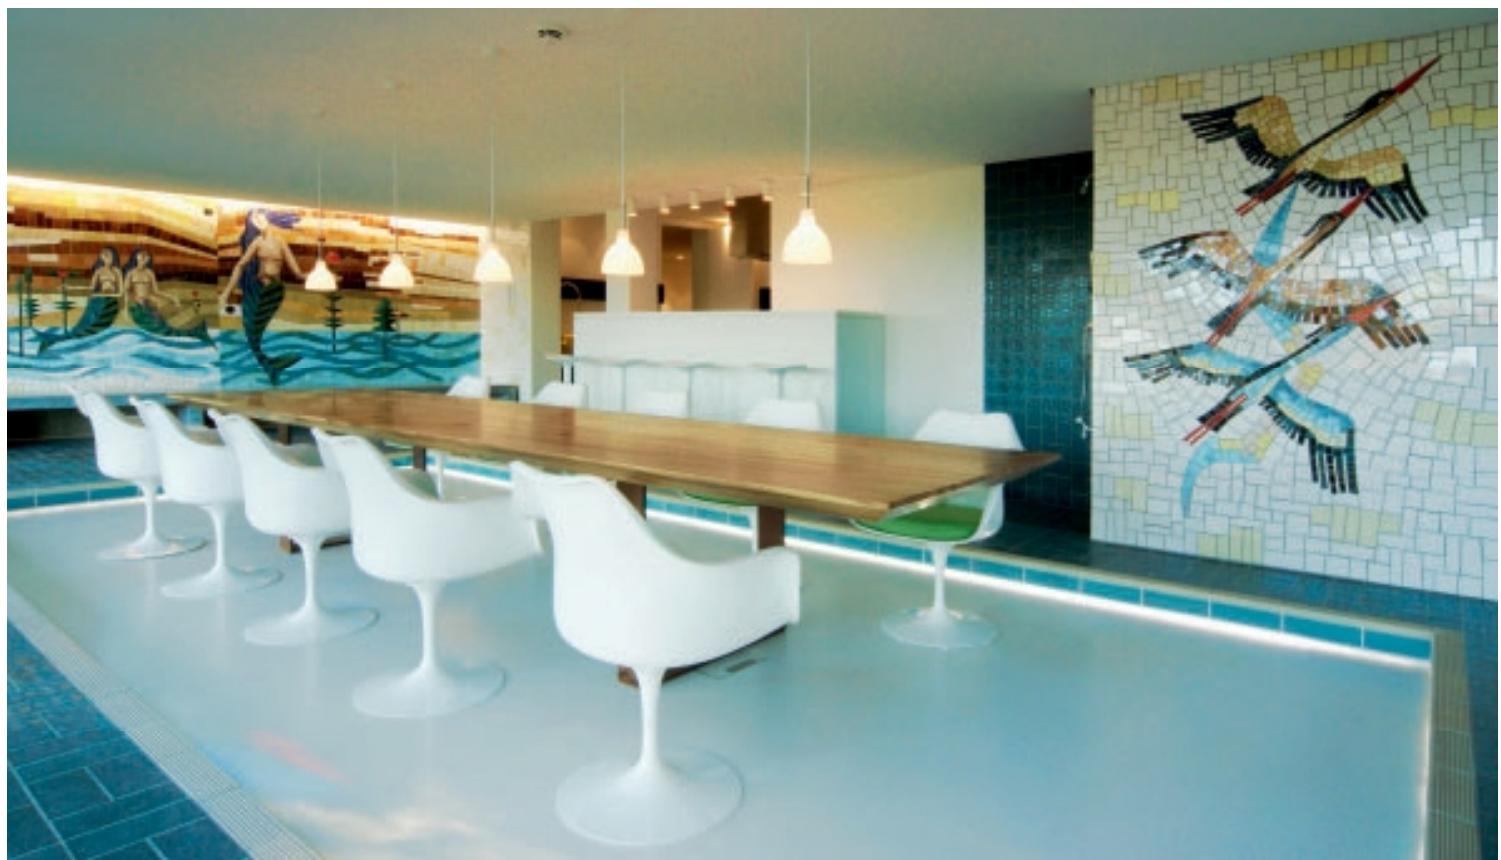
*7 Im einstigen Hallenbad mit Mosaikwänden und Kunstverglasung wurde das Schwimmbecken abgedeckt und ein attraktiver Gemeinschaftsbereich geschaffen – die blau gekachelte Dusche blieb erhalten.*

sung wurde das Schwimmbecken abgedeckt und ein attraktiver Gemeinschaftsbereich geschaffen (Abb. 6; 7).
